RESTAURO ISTITUTO
POLACCO COMPAGNIA
DI SANT'ORSOLA
TREVISO

IL RETROFITTING SISMICO
ED ENERGETICO
DEGLI EDIFICI CIVILI
Marghera , 27_04_2017

STATO DI FATTO

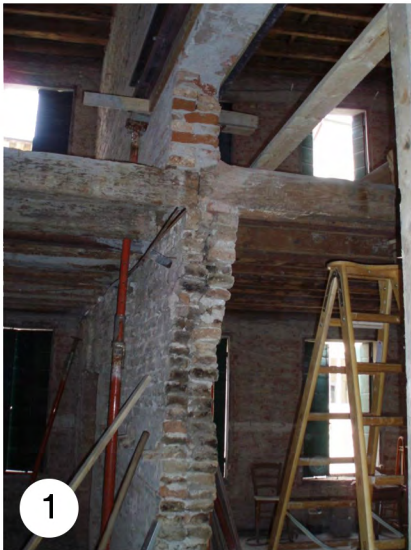
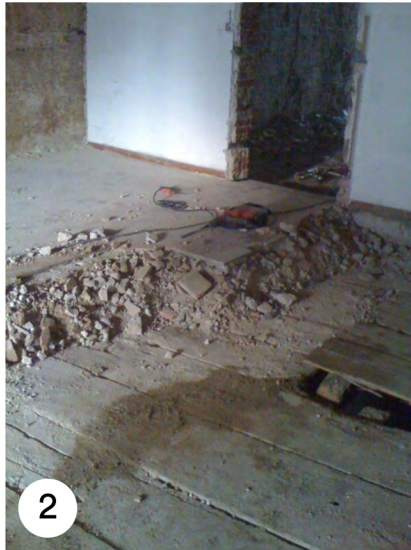
1- muratura fuori piombo
- diverse soluzioni costruttive
all'interno dello stesso muro

2- tramezze demolite negli anni,
lasciate sul posto e usate
come massetto

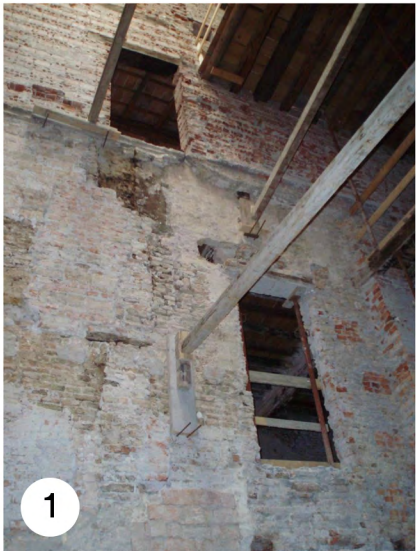
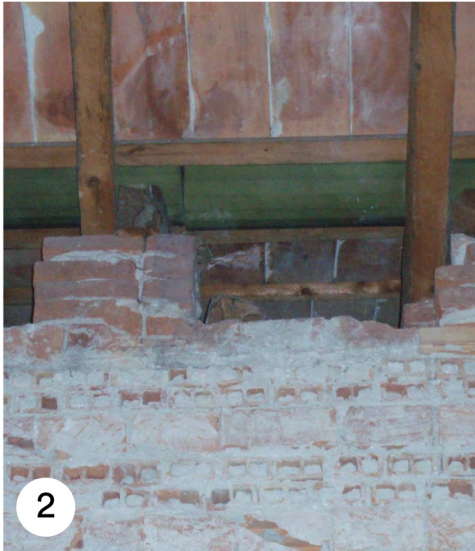
1- diverse tipologie di posa dei mattoni all'interno della stessa parete

2- appoggio non continuo delle travi di copertura
