Interventi di miglioramento sismico su edifici tradizionali in muratura e/o calcestruzzo

ing. Alessandro Gasparini e.mail: alessandro.gasparini@dicea.unipd.it

Alcuni problemi degli edifici tradizionali in muratura e c.a.

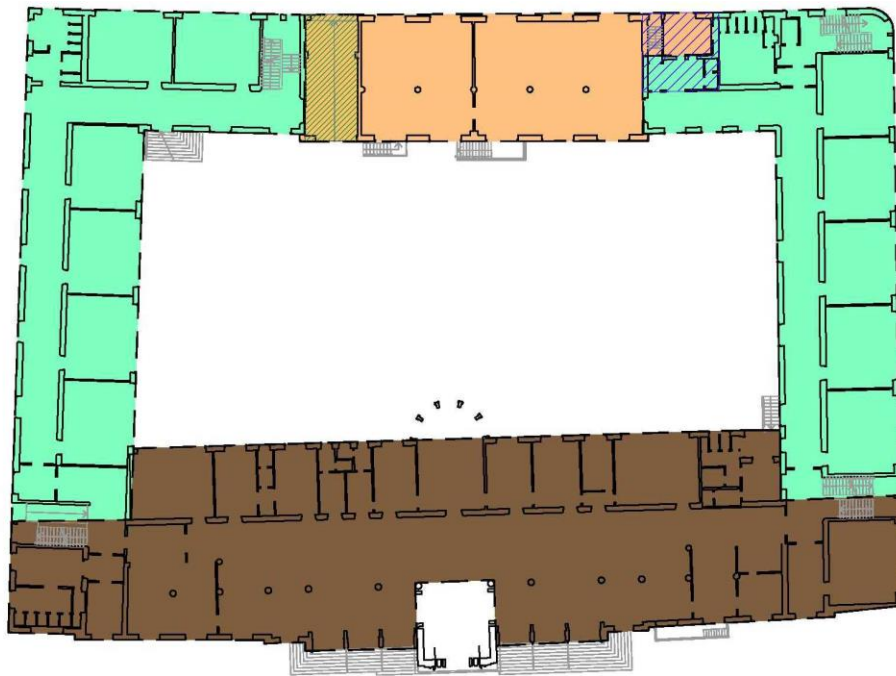
- 1) Sopraelevazione ali nord e sud (anni '60)
- 2) Realizzazione copertura ala ovest (anni '60)
- 3) Intervento su cavedio (1969)
- 4) Ristrutturazione primo piano ala est (1970)
- 5) Realizzazione passo carraio ala est (2002)

Elaborato del 2011

Istituto scolastico realizzato nel 1935

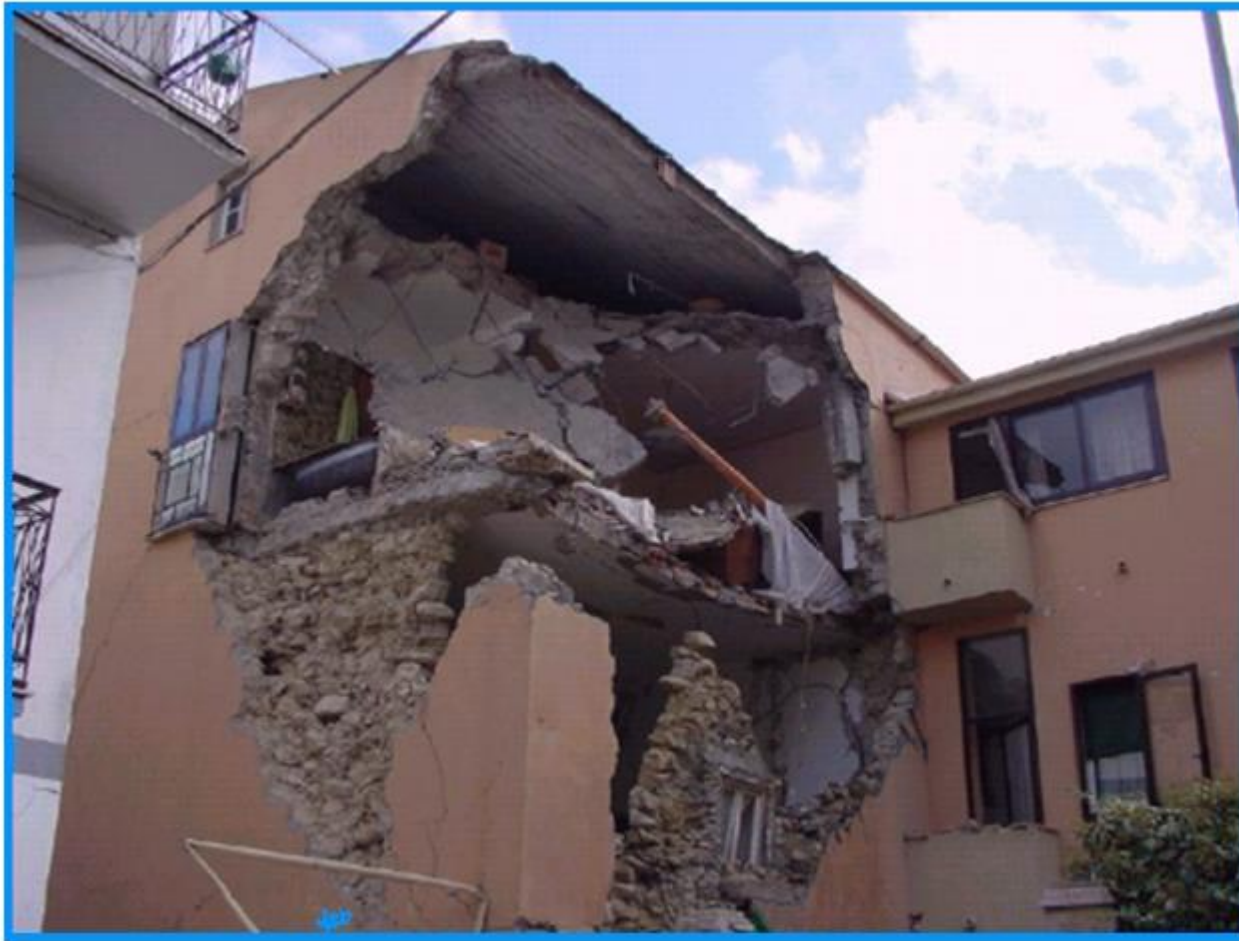
Inserimento solaio in latero cemento su edificio esistente

Non vanno mai realizzati **cordoli continui in breccia**, che interessino solo parte dello spessore specie su murature con doppio paramento !!

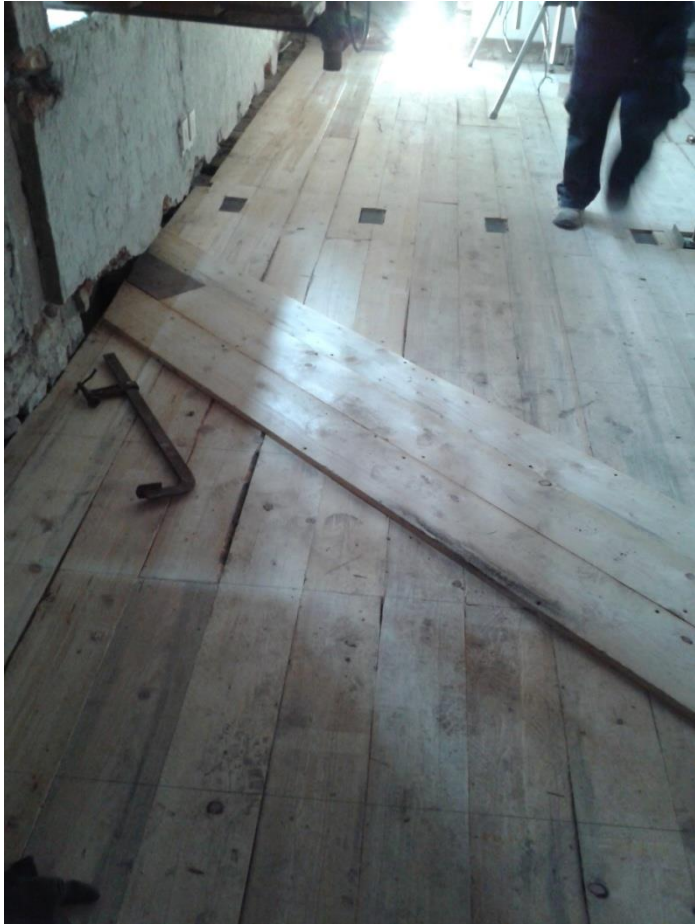
Esempio di irrigidimento dei solai nel piano mediante la posa di un doppio tavolato incrociato e cerchiatura di bordo con profilo angolare metallico fissato alla muratura ed al solaio

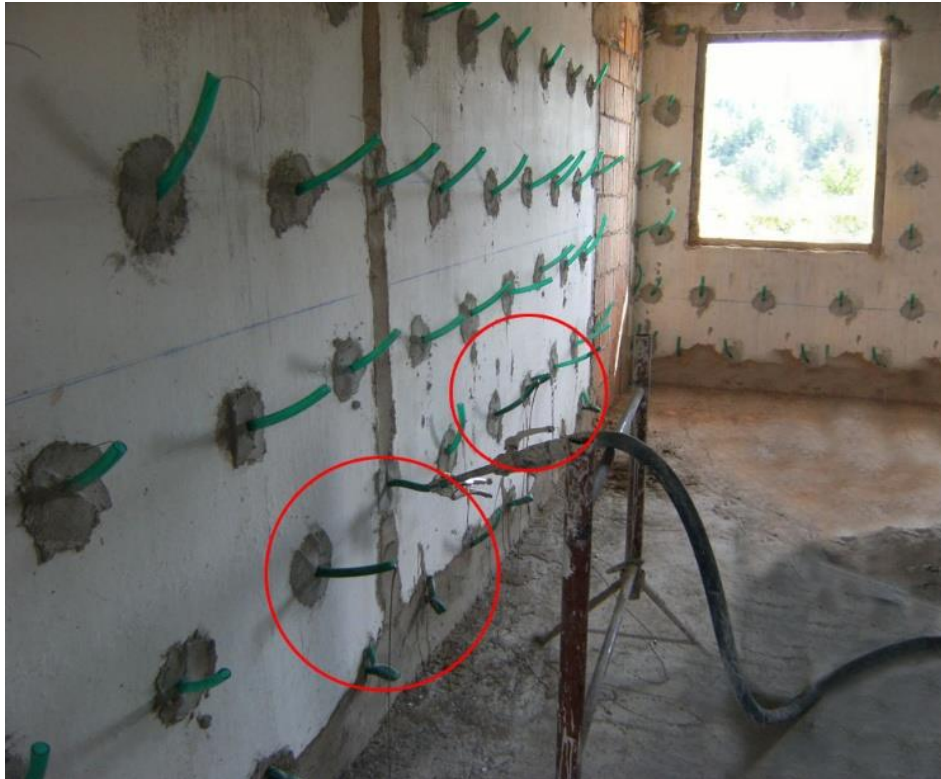
Iniezioni con miscele leganti

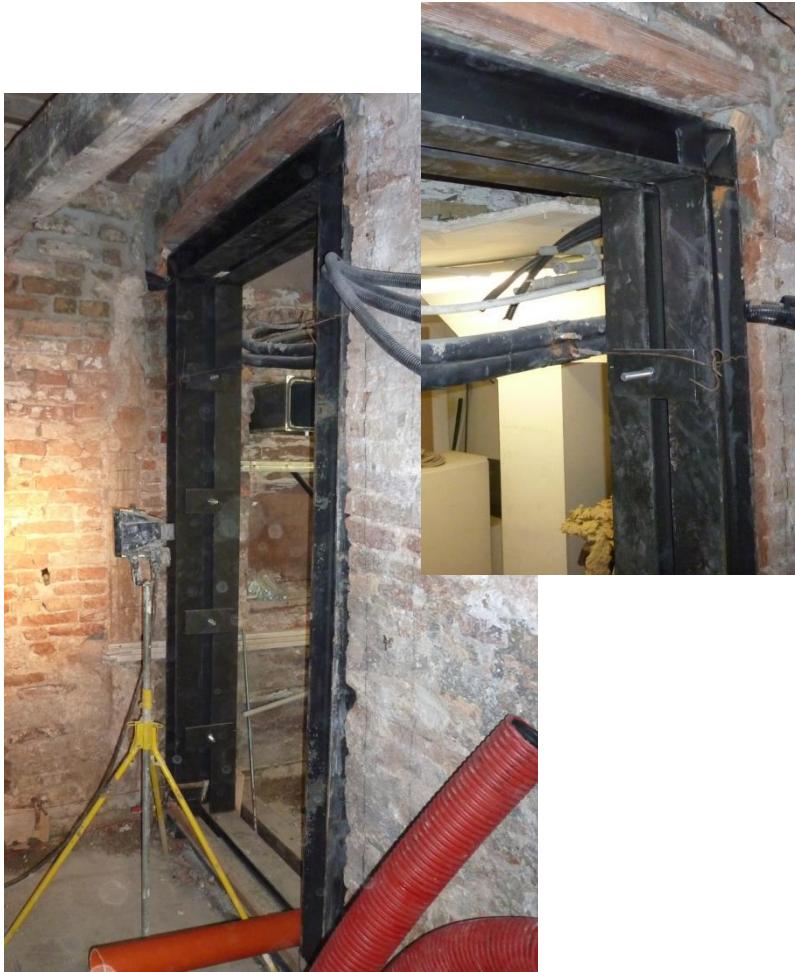
Telai metallici

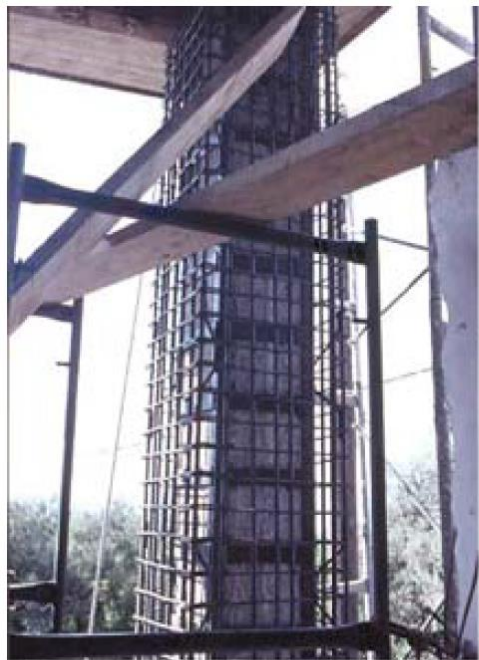
(a)

Ringrosso sezione con calcestruzzo

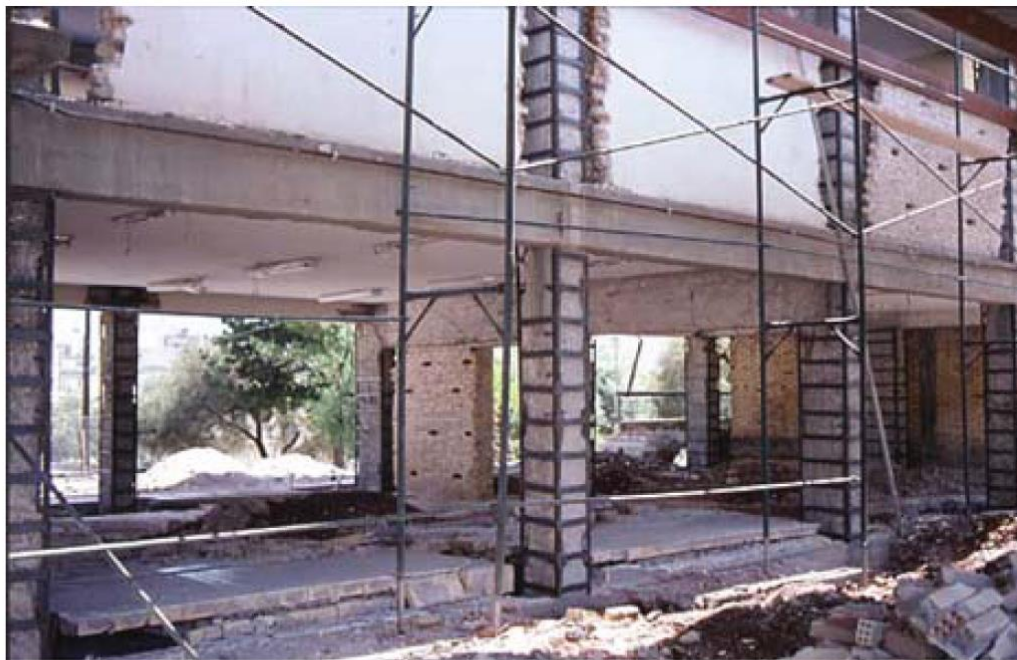
(b)

Cerchiatura con struttura metallica

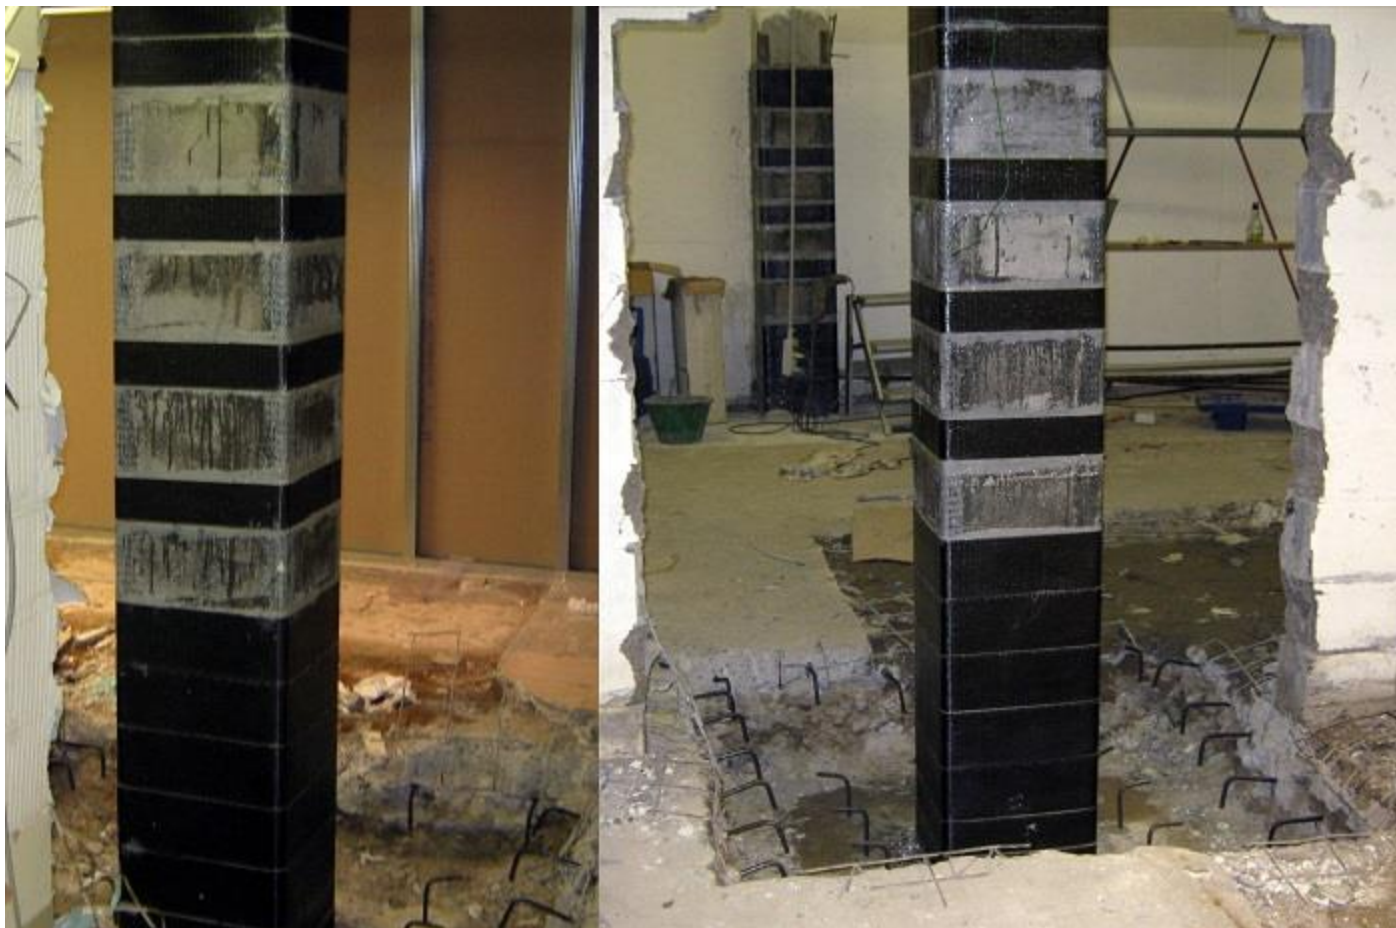
Cerchiatura in FRP di pilastri in c.a.

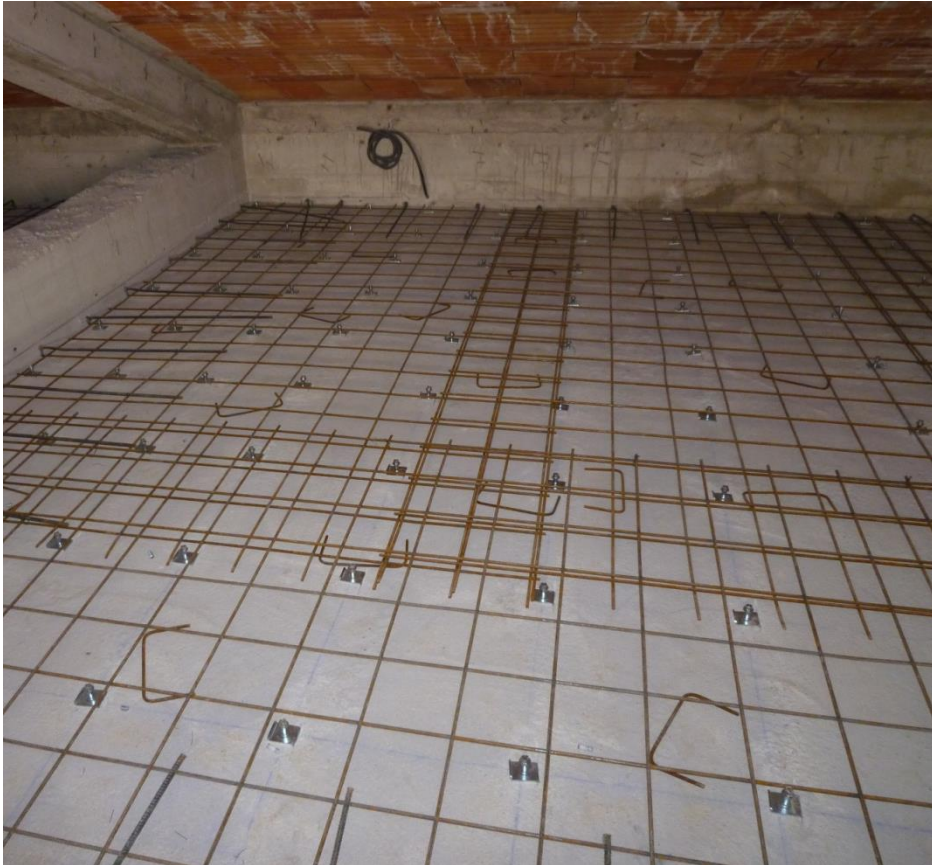
Nuova cappa armata collaborante

Spesso i vecchi solai non hanno la cappa ed in ogni caso non armata.

La cappa collaborante realizza:

- irrigidimento notevole del solaio nel piano
- aumento della resistenza e rigidezza fuori del piano
